Ausmusterung überalterter Kunststoff-Heizöllagerbehälter

Die im Bundesverband Lagerbehälter e. V. zusammengeschlossenen Hersteller von Heizöllagerbehältern aus Kunststoff nehmen wie folgt Stellung zur Begutachtung bestehender älterer Tankanlagen aus Kunststoff:

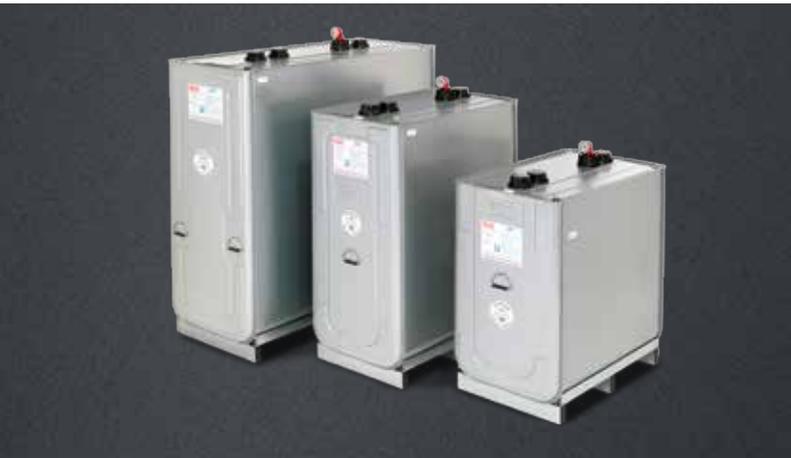
Roth Heizöltanks DWT plus 3 1500 l, 1000 l und 750 l

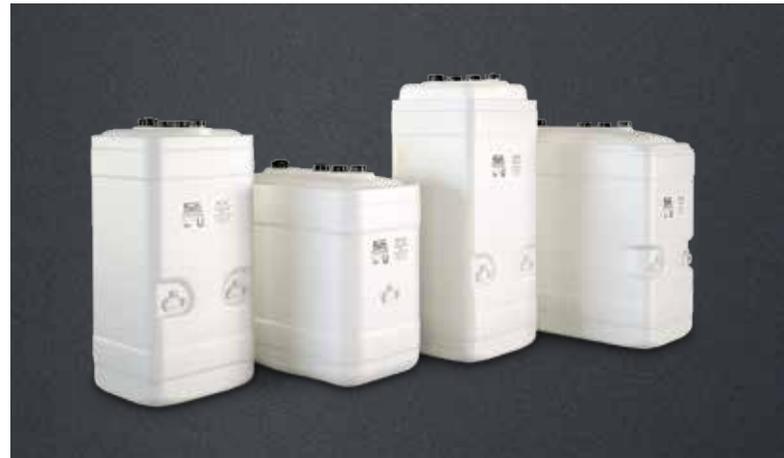
Roth KWT 750 l-C, 1000 l-R, 1000 l-C, 1500 l-R
